Comment déterminer les sources de contamination d'un cours d'eau

GRÂCE A LA SURVEILLANCE CONTINUE DU BULLEUR AMAZON ET DE LA SONDE EXO?

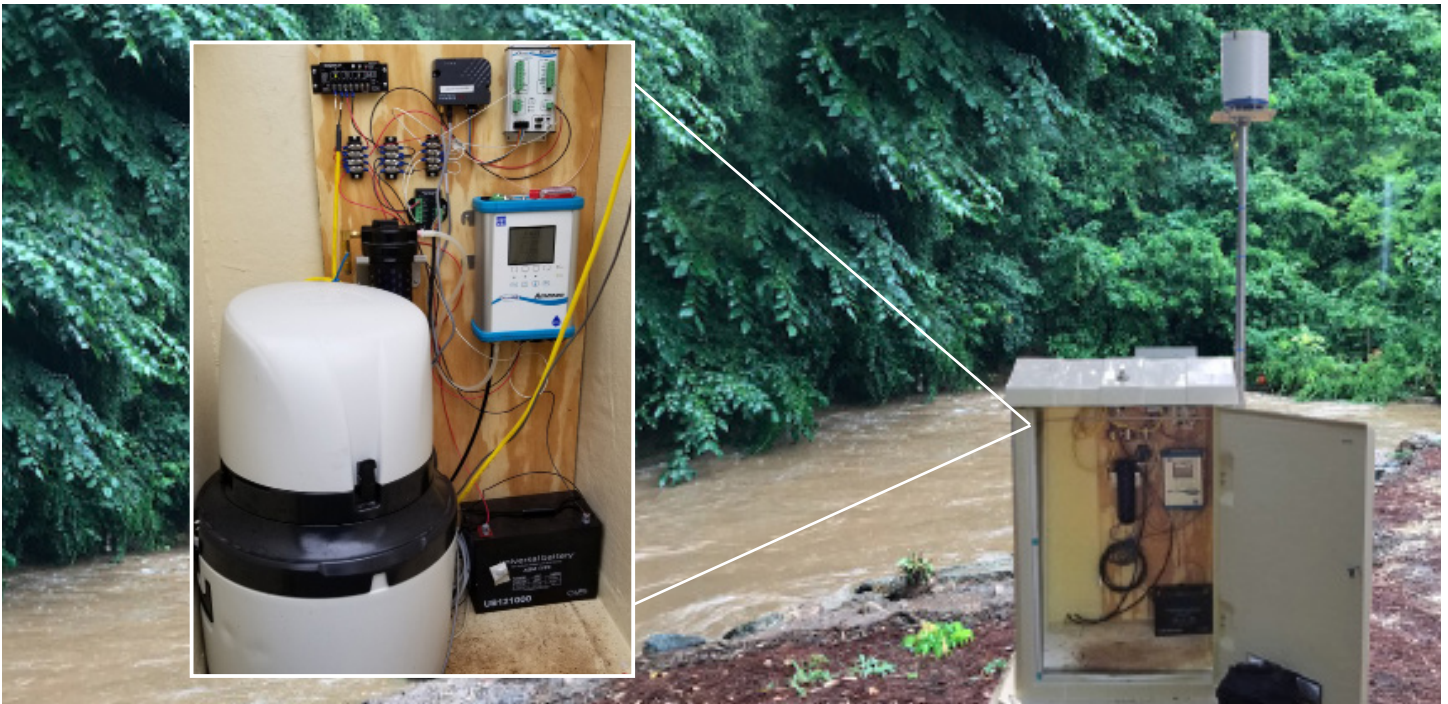
Une station de surveillance en continue de l'eau Xylem a été installée le long de Tanyard Branch. Elle est équipée d'un bulleur Amazon, d'une sonde multiparamètre EXO, d'un enregistreur de données Storm et d'un échantillonneur ProSample.

En Juin 2019, une station de surveillance en continue équipée d'un contrôleur de niveau d'eau **Amazon** et d'une sonde multi-paramètres **EXO** a été installée le long de Tanyard Branch, juste en aval de l'endroit où deux segments de canaux se rejoignent. "Cela s'est transformé en une solution à laquelle tout le monde pouvait avoir accès et voir ce qui se passait dans le ruisseau", explique Wesley, en faisant référence aux données télémétrées sur la plateforme d'hébergement de données de YSI, **HydroSphere**.

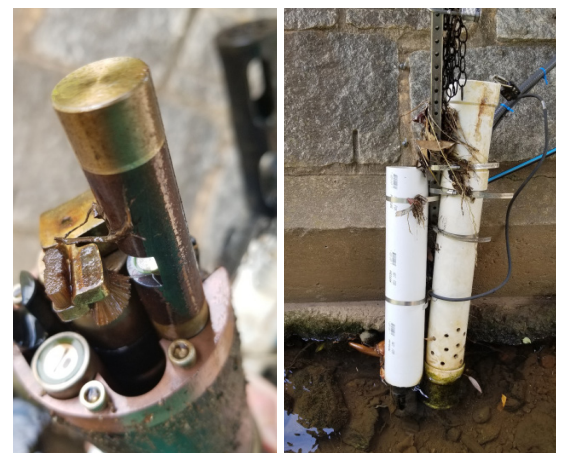
Sonde EXO avec ses capteurs de température de l'eau, conductance, pH, DO, turbidité, chlorophylle et phycocyanine.

La sonde multi-paramètres EXO de Wesley dans le Tanyard Branch était équipée de capteurs de température, conductivité, pH, oxygène dissous, turbidité, chlorophylle, et phycocyanine. On a noté que de l'eau plus chaude était introduite dans le cours d'eau pendant toute la période, en même temps que le niveau d'eau changeait. - même

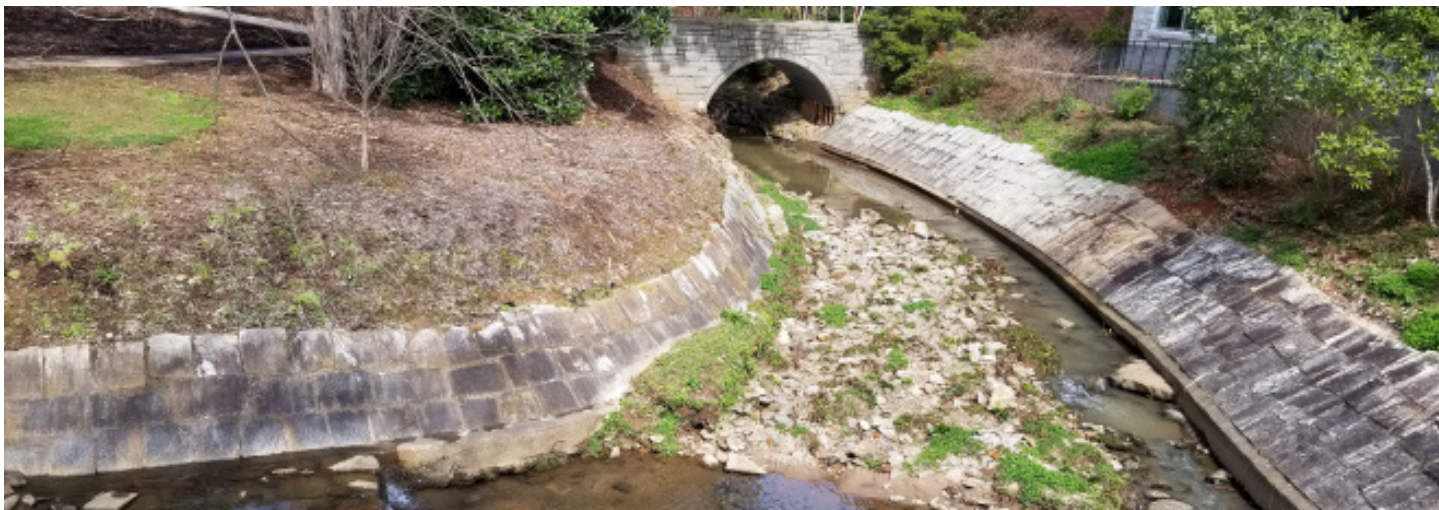
Tanyard branch est canalisé sur la majorité du tronçon, ce qui le rend semblable à une conduite d'eau pluviale.

La canalisation de la Tanyard Branch sur la majeure partie du tronçon en fait "essentiellement un tuyau d'eau de pluie géant", selon Wesley. "À ma connaissance, il n'y a aucune rétention des eaux pluviales dans le bassin versant. L'eau s'écoule des parkings directement dans le cours d'eau". Il a fait remarquer qu'ils ont visité Tanyard Branch pendant un orage et que "le niveau du cours d'eau avait probablement augmenté de cinq ou six pieds environ 15 minutes après le début de l'orage". Avec une telle augmentation de la vitesse du cours d'eau et des sédiments, il est logique que l'infrastructure pose problème. L'Amazon et le capteur de turbidité EXO fournissent une image en temps réel de ce qui s'écoule exactement dans le bassin versant, ce qui permet d'analyser les effets sur la communauté. "Peut-être qu'à terme, nous pourrions commencer à quantifier certaines des choses dont nous parlons et déterminer à quel point c'est mauvais pour une infrastructure de type béton." Comme le dit le Dr Shelton, Tanyard Branch présente de multiples facteurs de stress qui en font un site assez complexe. À l'avenir, l'équipe prévoit d'étendre sa surveillance et d'effectuer des promenades dans les cours d'eau pour déterminer la source des toxines et les effets de l'eau sur les infrastructures. "Et, vous savez, nous n'avons pas beaucoup de capteurs, mais quelques capteurs seulement peuvent parfois vous indiquer le chemin vers le point sensible."
